SYNTHESE DU DOSSIER DE DIAGNOSTICS TECHNIQUES IMMOBILIERS N° 251028AS

Immeuble : 3 & 5 RUE SAINT MARSAULT 1700 LA ROCHELLE

**A - RAPPORT DE MISSION DE REPERAGE DES MATERIAUX ET PRODUITS CONTENANT DE
L'AMIANTE POUR L'ETABLISSEMENT DU CONSTAT ETABLI A L'OCCASION DE LA VENTE D'UN
IMMEUBLE N° 251028AA**

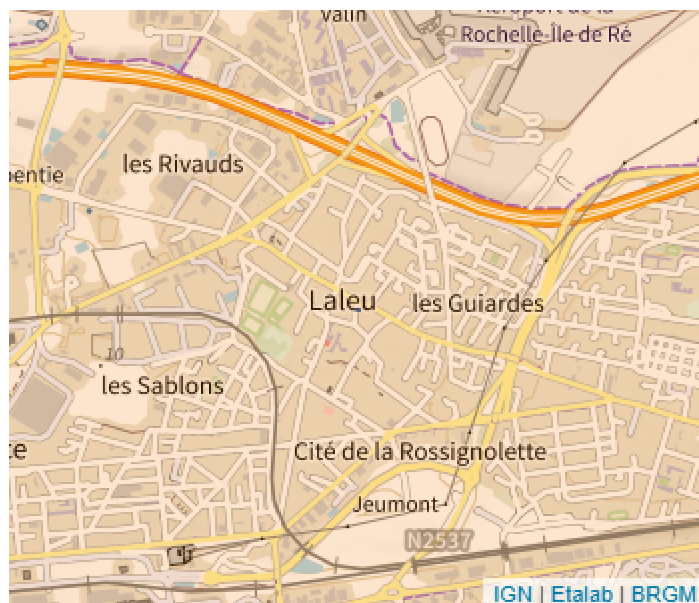
Sismicité

-   1 - très faible
-   2 - faible
-   3 - modéré
-   4 - moyen
-   5 - fort

Un tremblement de terre ou séisme, est un ensemble de secousses et de déformations brusques de l'écorce terrestre (surface de la Terre). Le zonage sismique détermine l'importance de l'exposition au risque sismique.

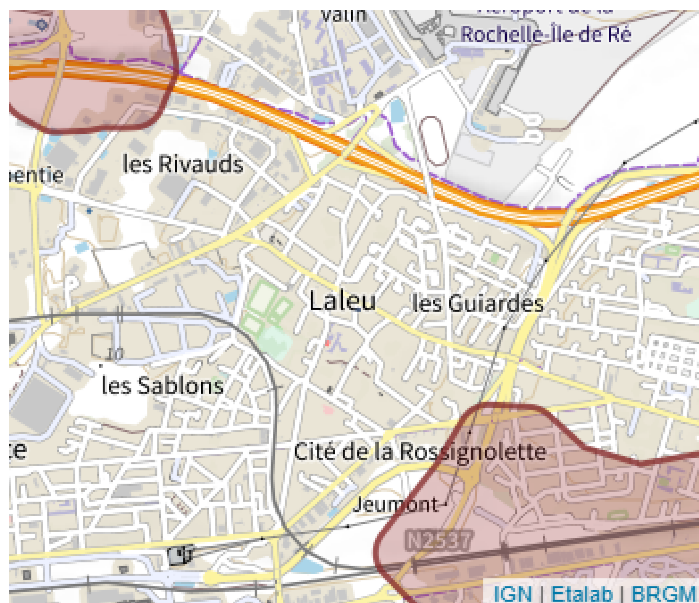
Les sols argileux évoluent en fonction de leur teneur en eau. De fortes variations d'eau (sécheresse ou d'apport massif d'eau) peuvent donc fragiliser progressivement les constructions (notamment les maisons individuelles aux fondations superficielles) suite à des gonflements et des tassements du sol, et entraîner des dégâts pouvant être importants. Le zonage argile identifie les zones exposées à ce phénomène de retrait-gonflement selon leur degré d'exposition.

Exposition nulle : aucune présence de sols argileux n'a été identifiée selon les cartes géologiques actuelles. Toutefois il peut y avoir des poches ponctuelles de sols argileux.
